Förvärv av fastigheten Köping Drotten 6 (Forum)

KÖPING DROTEN 6

Besiktningstillåtande

December 2019

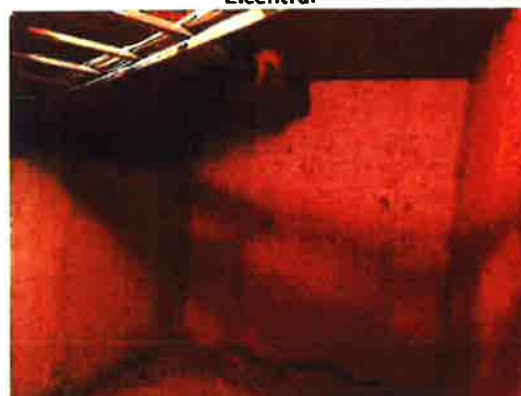
- Krypgrund** Krypgrund under viss del av byggnaden
Kapillärbrytande plast på mark saknas

- 11 Krypgrund:** Under en del av byggnaden finns en krypgrund där kapillärbrytande plast saknas på marken. Miljön är dock torr och inga okända eller elaka lukter kunde förnimmas vid inspektionstillfället. Utrymmet är dessutom relativt varmt. Eventuella åtgärder bedöms rymmas inom det normalt löpande underhållet

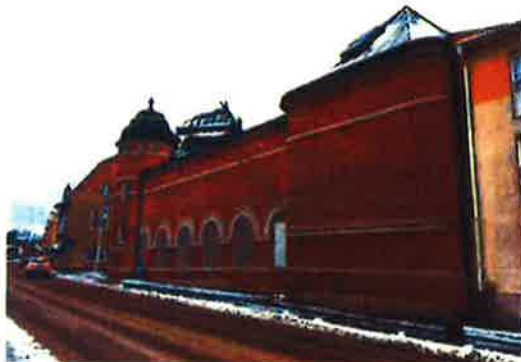
| Fasad mot Torggatan | Stuprör släpper vatten mot grundmur Sprickbildning, urslag och släpp förekommer i fasadputs |

- 8. Fasader:** Samtliga fasader uppvisar sprickor, urslag och släpp i varierande omfattning. Skadorna är inte av en sådan dignitet att dessa erfordrar omedelbara åtgärder. Skadorna har åtgärdats där så erfordrats över tid och undertecknad bedömer att så fortsatt kan ske under tidshorizonten för denna besiktning. Eventuella åtgärder bedöms rymmas inom det normalt löpande underhållet.

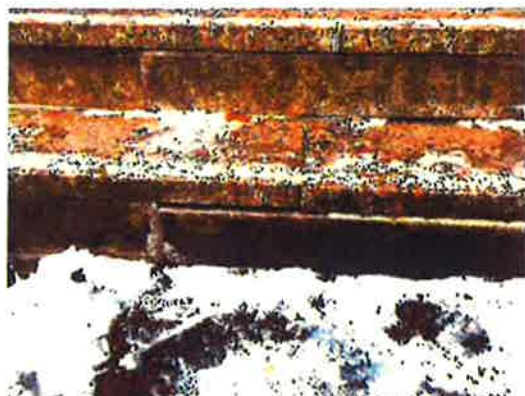
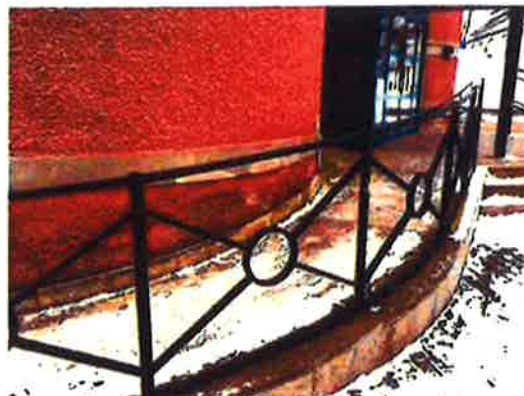
| Entrétrappa | Fogsläpp mellan stenblock förekommer |

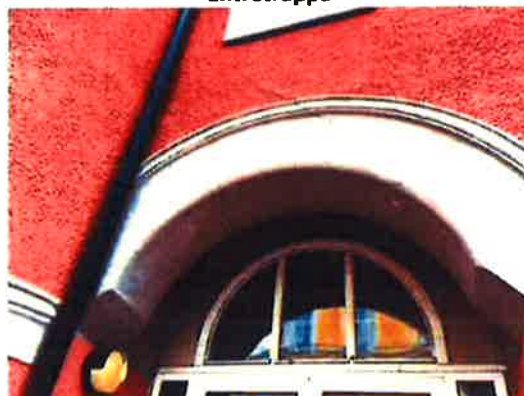
| Fasad mot Västra Långgatan | Sprickbildning, urslag och släpp förekommer i fasadputs Fog mellan byggnad och mur är otät |

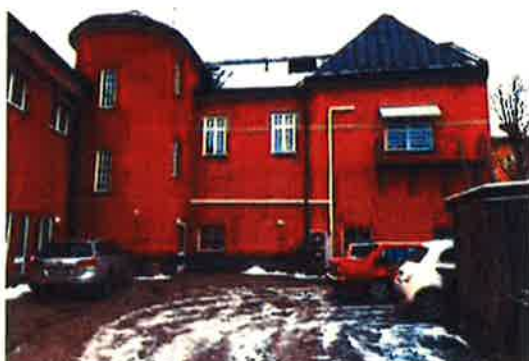
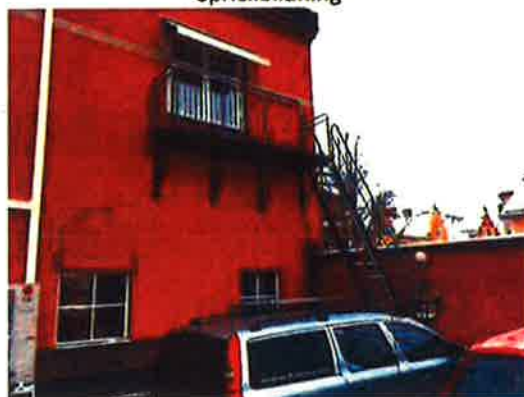
Fasad mot gård (nödutgång)

| Gårdsfasad (nödutgång) | Sprickbildning, urslag och släpp förekommer i fasadputs |

Lagade sprickor

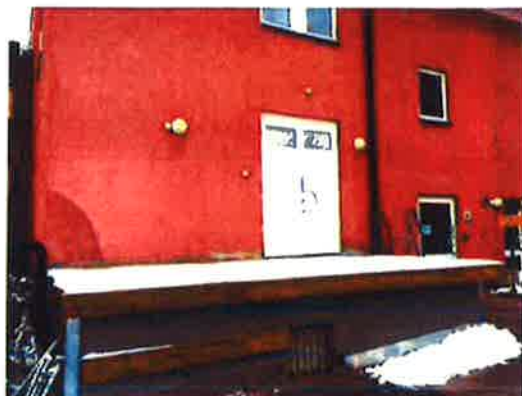
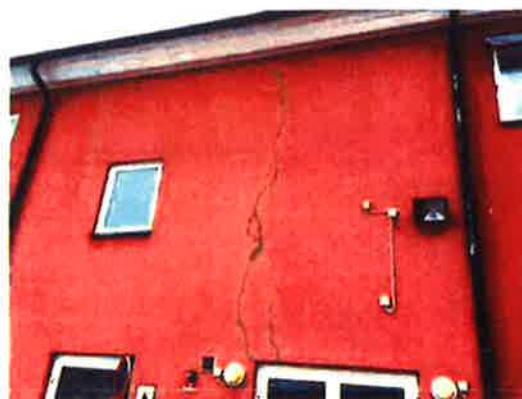
Fasad mot gård (lastkaj)

| Gårdsfasad (lastkaj) | Sprickbildning, urslag och släpp förekommer i fasadputs |

Lagade sprickor

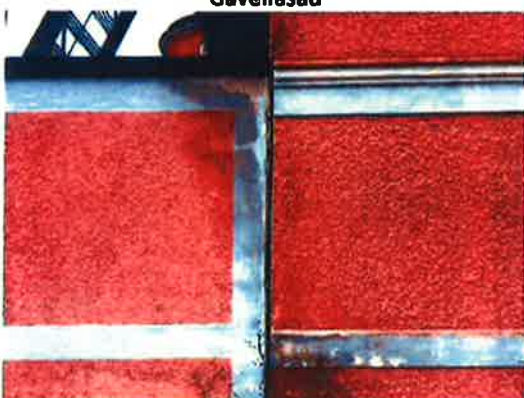
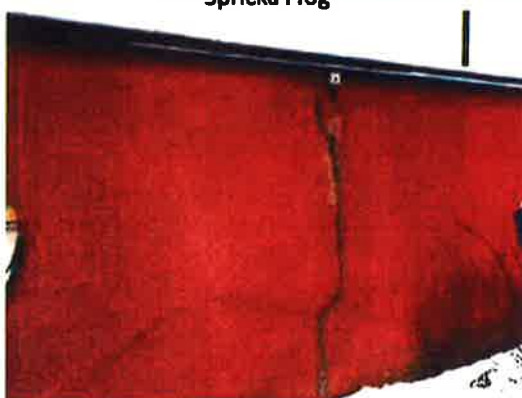
Mur mot gård

| Mur | Otät fog mellan byggnad och mur förekommer Sprickbildning förekommer mot gård |

Otät fog mellan byggnad och mur
