Kv Hermod 11

Inkl Innerstaden 1:2
Östra Långgatan 31, Köping

Antikvarisk förundersökning

Antikvarisk rapport

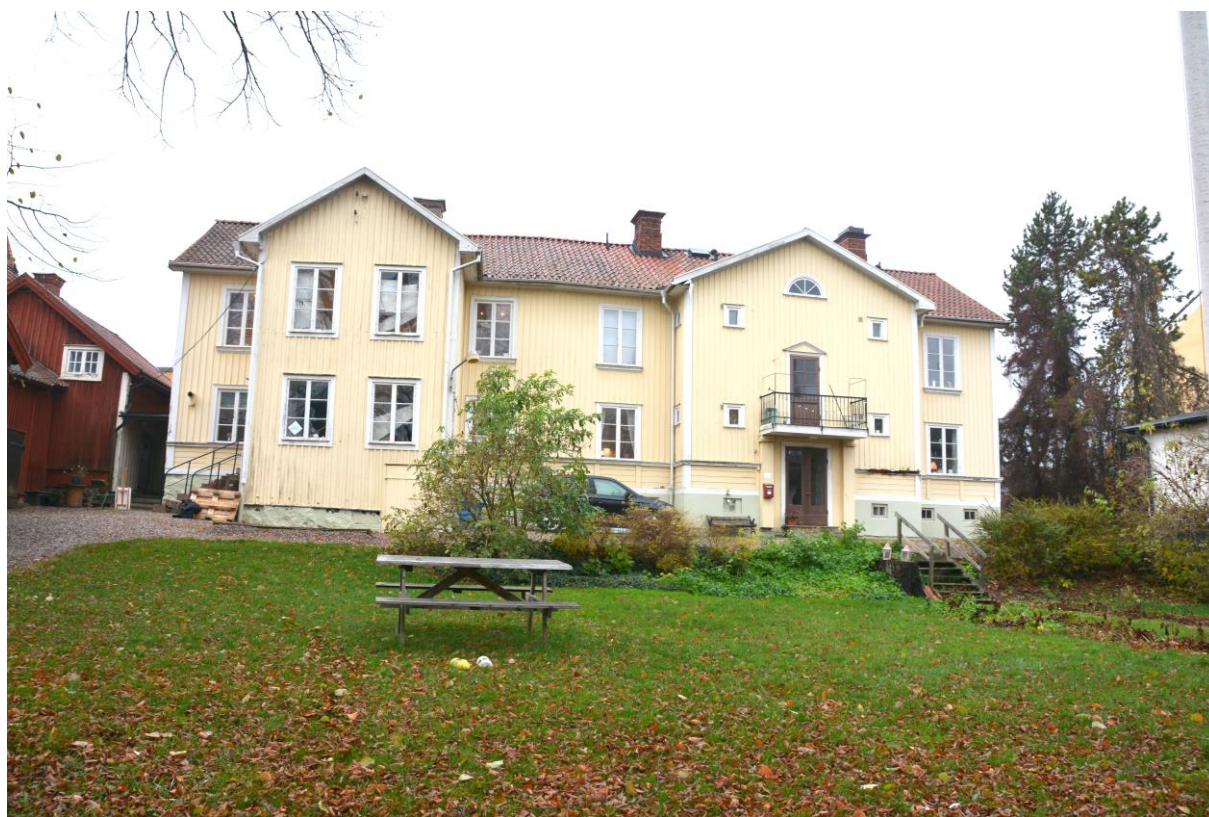
Gula huset sett från gården. Vlm-kmvcn-0504

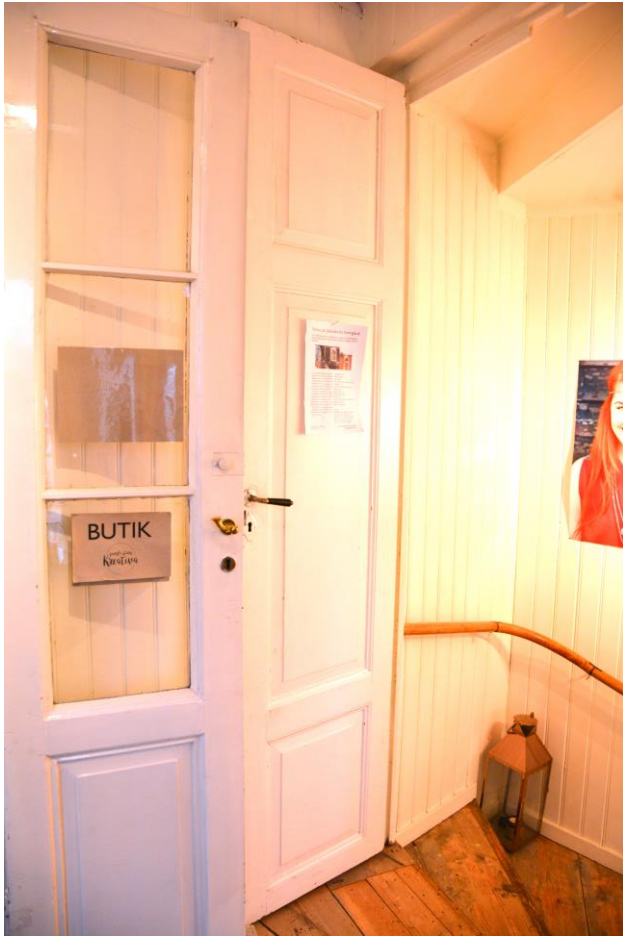
Ursprungliga höga dörrpar i butik. Vlm-kmvcm-0326

Dörrar, norra lgh: Höga, glasade pardörrar med spröjs, tre rutor och fyllning, ursprungligt trycke i mässing, typ posthorn. Höga pardörrar med arbetade fyllningar, ursprungliga trycken i mässing. Slät garderobsdörr, nyckellås. Dörrar avhängda mellan hall och kök.

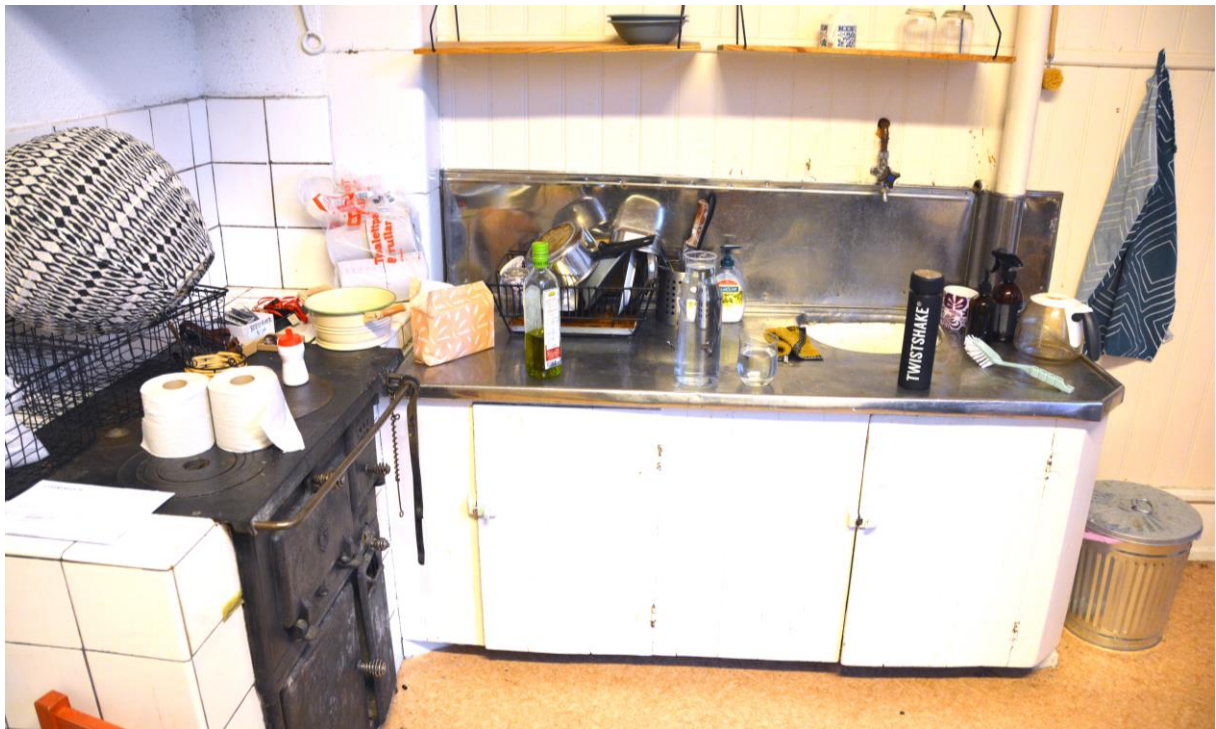
Äldre kök i Gula huset, södra lägenheten, butik. Vlm-kmvcm-0337

Kök: Liknande utförande i båda kök, men endast södra köket används. Det norra är orört, men lokalen fungerar som butik. Låga äldre bänkar med luckor. Diskbänk inklädd med rostfri plåt och stänkskydd. Djup ho med vägghängd kran. Äldre, troligen ursprunglig, järnspis med tillhörande redskap. Kaklad bänk och vägg vid spis. Murad spiskåpa. Skafferi klätt med pärlspont i hörn. Äldre serveringsskåp med utbytta luckor.

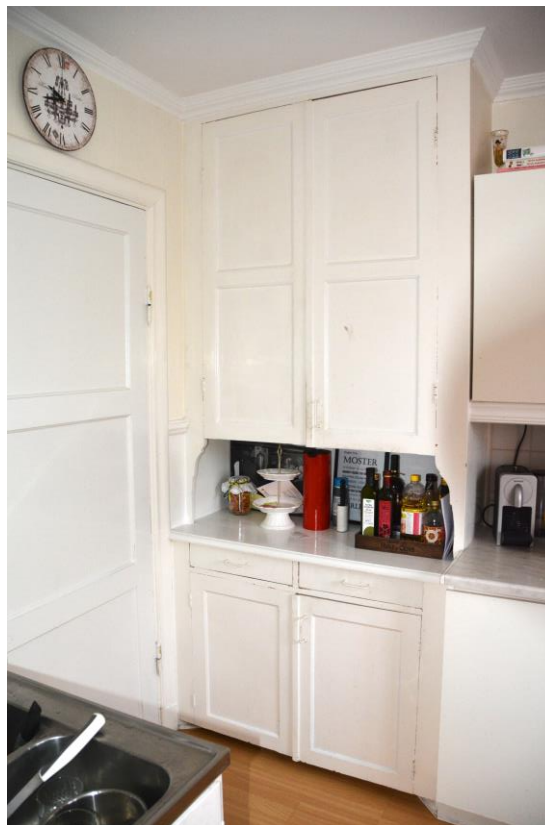
Ursprungligt serveringssskåp, 1930-tal. Vlm-knvcv-0272

Kök: Ursprungligt serveringsskåp i trä med fyllningar i luckor, vitmålat. Vid spisdelen köksbänk med laminerade skivor, typ perstorp, annars bänkar av senare tid. Diskbänk av

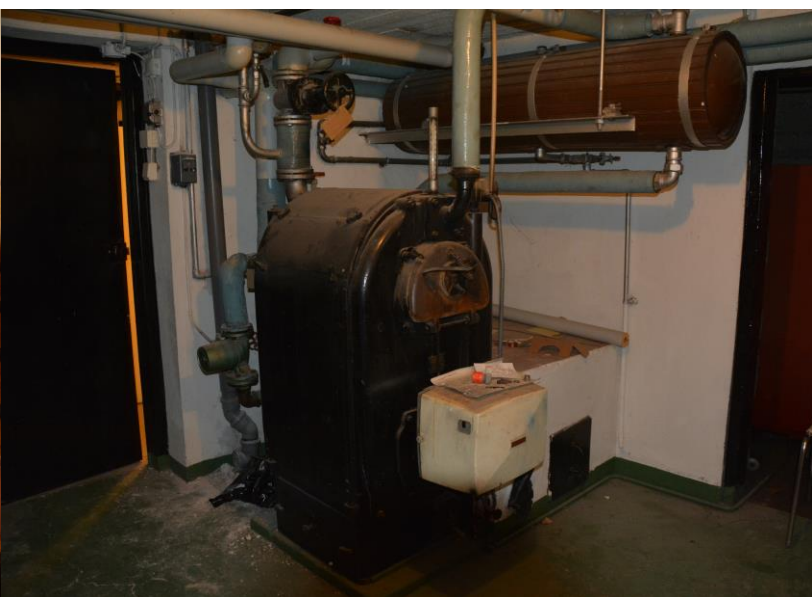
Ursprunglig panna med uppvärmningstråg. Vlm-kmvcm-0309

Pannrummet har kvar originalpanna i gjutjärn från 1930-talet samt träbehållare för varmvatten, dock ej i användning. Ursprunglig dörr som är plåtförstärkt mot rummet. Takarmatur med kupa i klarglas, troligen ursprunglig.

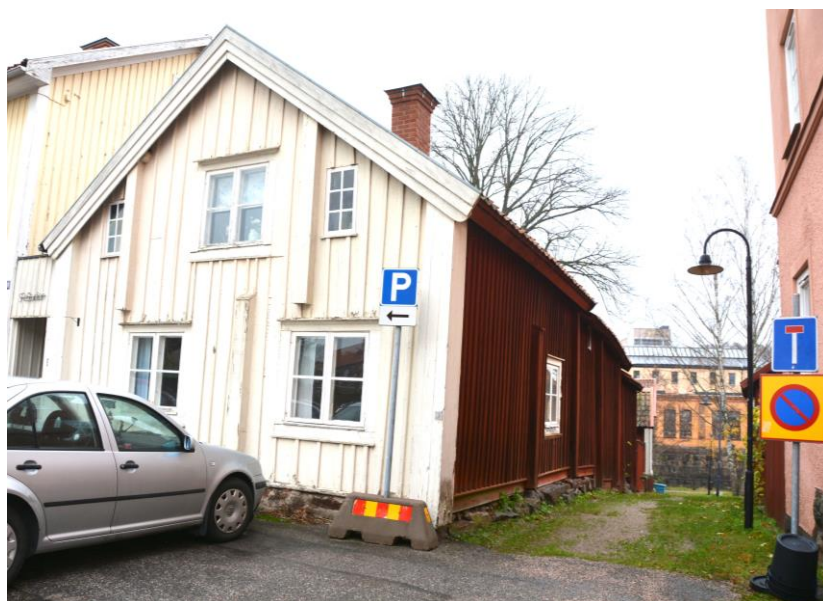
1700-talshuset från gatan mot Skeppargatan. Vlm-kmvcm-0589

Bostadshus i en och en halv våning. Liggtimrad stomme. Sockel i natursten, murad mot Östra Långgatan och mot gården, mot Skeppargränd kallmurad. Fasad med stående locklistpanel, ljust beigemålad mot Ö Långgatan och i passage, mot gård och Skeppargränd rödslammad. Kraftiga, täckta knutar. Även innerväggarnas täckta knutar syns i fasaden, både på nedre och övre plan. Entré i passagen. Brunbetsad port i trä från senare tid, glasad med diagonalt fönster och fiskbenspanel, lik portarna i gula huset. Eventuellt ursprungliga tvåluftsfönster, enkla, spröjsade med två rutor. Raka, troligen ursprungliga, fönsterfoder med droppbleck och undre bleck i trä. Två på bottenvåning och ett på övervåning mot Ö Långgatan. Mot Skeppargränd ett på bottenvåning. Mot Ö Långgatan finns även två ej öppningsbara småspröjsade sidoljus på vardera sidan om fönstret. Mot gården ett tvåluftsfönster, spröjsade, med fyra rutor i varje. Samtliga fönster är vitmålade. Sadelformat tak med enkupigt lertegel. Renoverad, utkragad skorsten i tegel.

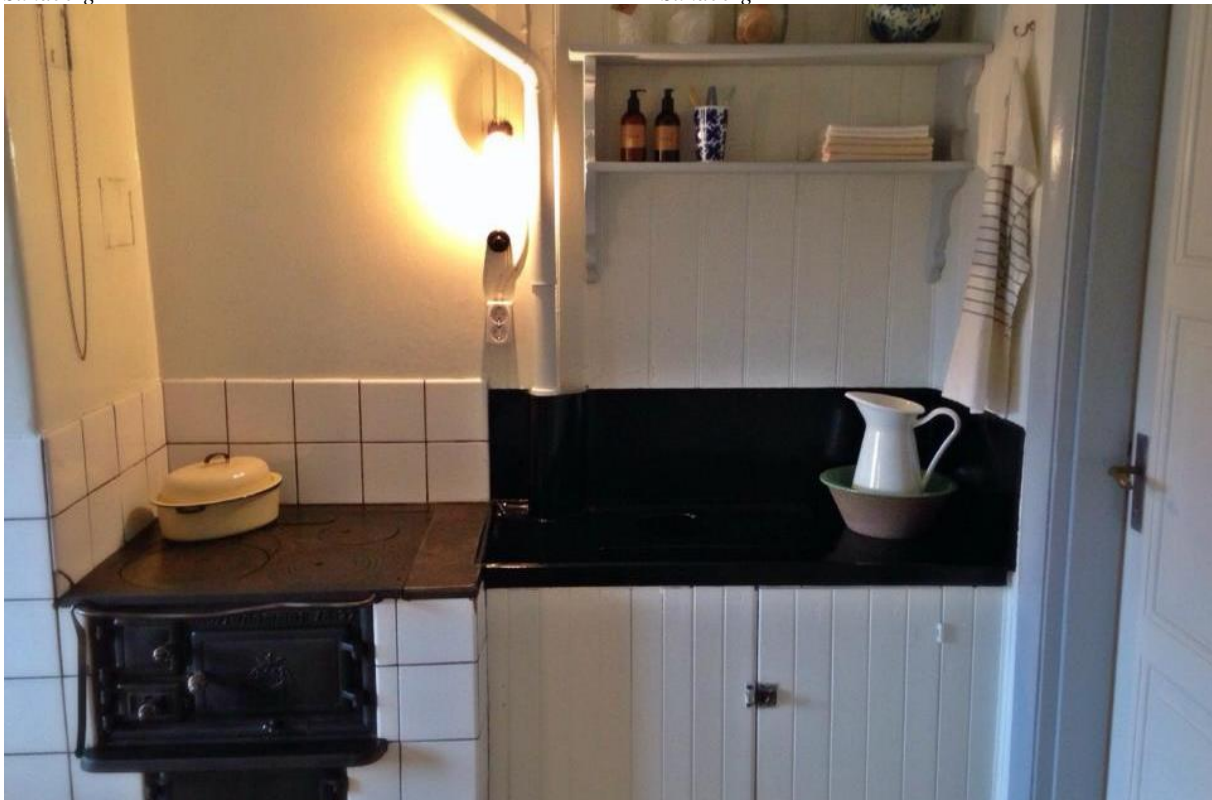
Spis och diskbänk i kök, 1700-talshuset. Foto: Elina Sundberg.

Kök: Äldre vedspis, troligen sent 1800-tal. Kaklad bänk och vägg runt spis. Diskbänk med svärtad yta. Luckor i pärlspont, fästa med hasp. Vägghast äldre hylla över bänk. Äldre, eventuellt ursprungligt, serveringsskåp i pärlspont.

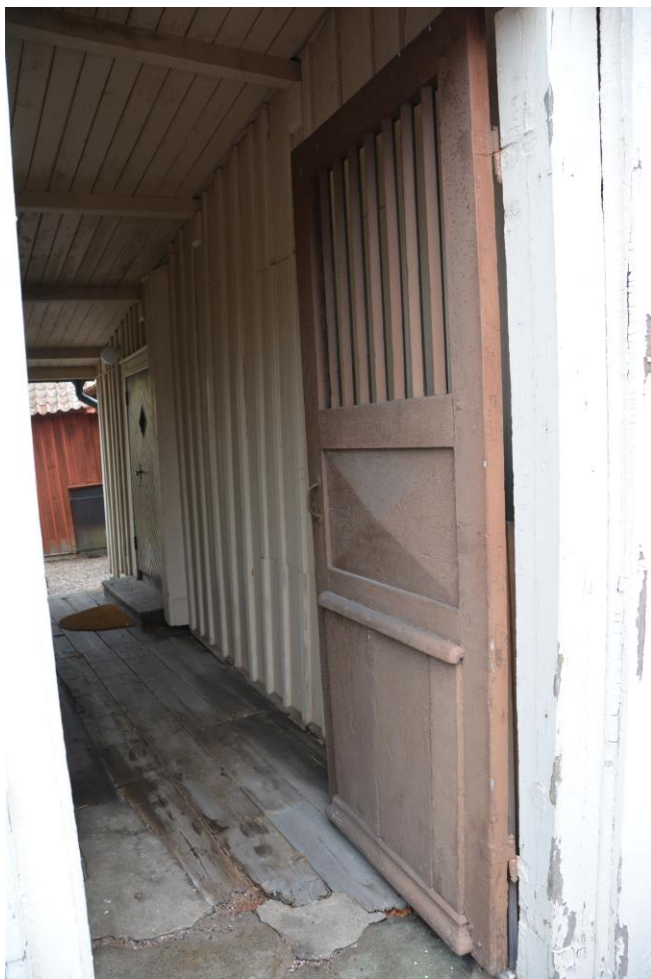
Passage sedd från gatan. Vlm-kmvcm-0585

Mellan gula huset och 1700-talshuset finns en täckt passage mellan Östra Långgatan och gården. Alla byggnaders entréer nås från gården. En äldre port i brun kulör stänger passagen mot gatan. Porten har tre fyllningar, den övre genombruten med fyrkantiga tvärställda ribbor, den mittersta prismaformad och den undre förstärkt med plankor. Enkelt handtag i metall. Golvet utgörs av träplankor, förstärkt av betong mot tröskel i sten mot gatan. Mot gården en trätrappa. Vägg över entré mot gatan med locklistpanel. I passagen är husens väggar ljus beigemålade. Undertak av trä. Yttre tak ej observerat.

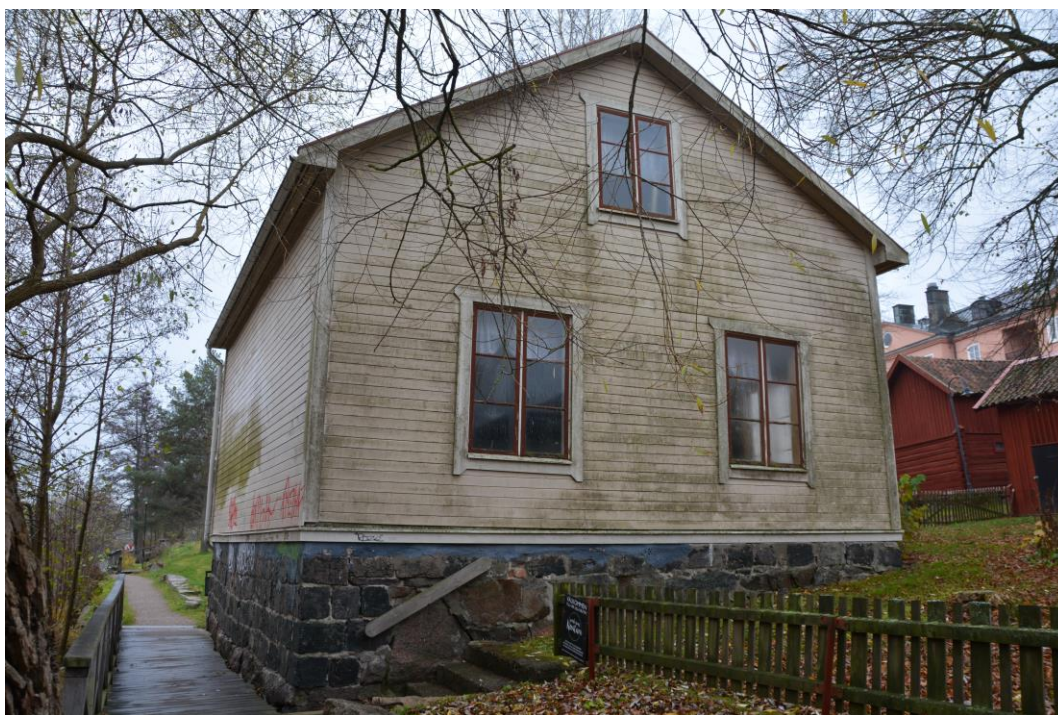
Bostadshus med tvättstuga. Vlm-kmvcm-0489

Bostadshus med tvätt- och bakstuga med vind. Murad sockel i slaggsten. Fasad, ej ursprunglig, med liggande fasspont, målad i ljust gråbeige kulör. Två likadana ytterdörrar i trä, placerade till höger på västra sidan. Båda glasade med småspröjsade rutor, nedre del smal panel, målade i rödbrun kulör. Ursprungliga smidda trycken och låsskyltar. Släta, ljusgrå foder från senare tid. Ursprungliga, enkla tvåluftsfönster, spröjsade med tre rutor i varje, rödbruna bågar. Lika foder som vid ytterdörrar. Sadeltak med enkupigt lertegel. Murad skorsten, renoverad. Stup- och hängrännor i vitmålad plåt.

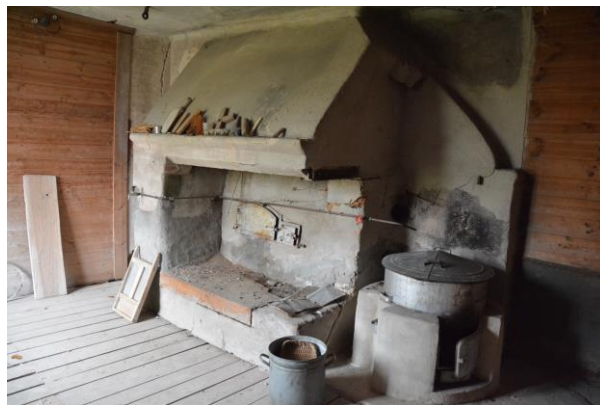
Bakugn och tvättkar. Vlm-kmvcm-0421

Övrigt: Stor bakugn i betong med ugnslucka i gjutjärn. På golvet bredvid finns ett tvättkar med lock med eldstad undertill. Äldre tvättattiraljer som förzinkat kar och tvättbräda samt eldningsredskap finns i rummet.

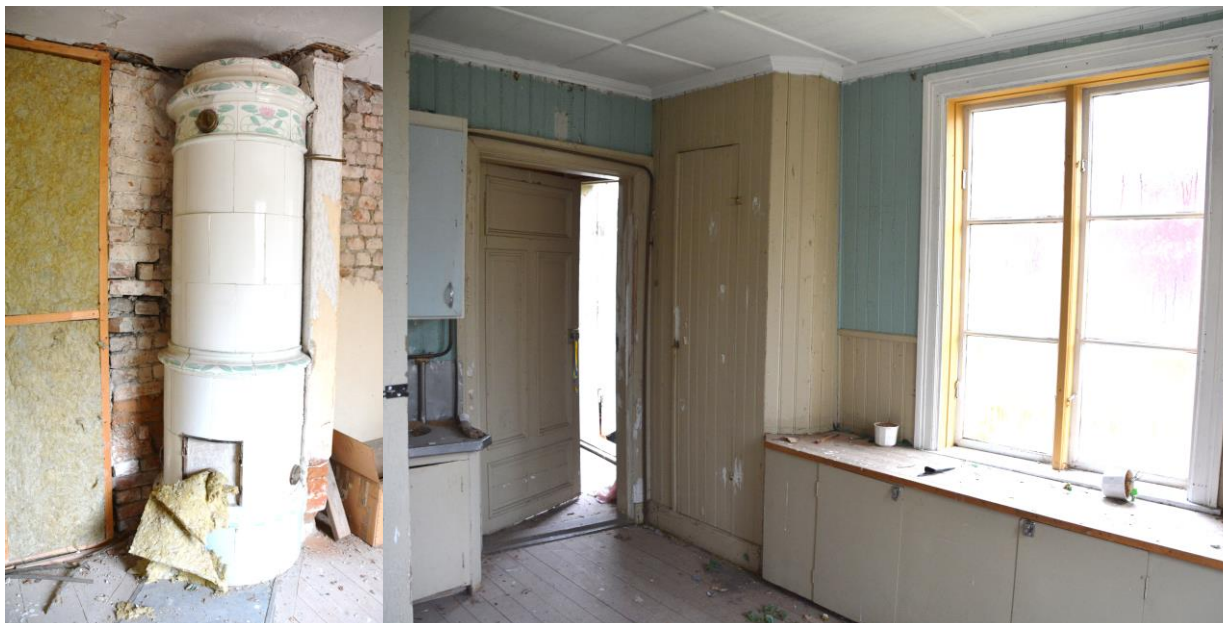
Kakelugn i tvättstugebostaden. Vlm-kmvcm-0447

Köket i tvättstugebostaden. Vlm-kmvcm-0443

Kök: Troligtvis ursprunglig vedspis med spiselkrok. Diskbänk klädd i rostfri plåt och med djup ho. Vägghängd kran. Kaklad bänk och vägg vid spis. Ursprunglig spiskåpa i plåt. Låg bänkdell vid fönster, ej ursprunglig. Serveringsskåp, lik dem i butiken/ateljén. Skafferi i hörn, klätt i pärlspont. Väggskaåp över diskbänk, ej ursprungligt.

Övrigt: I rummet står en välbevarad rund kakelugn i jugendstil med dekorationer i form av näckrosor i band och krön. I farstun finns äldre strömbrytare i bakelit. Här finns även proppskåp.

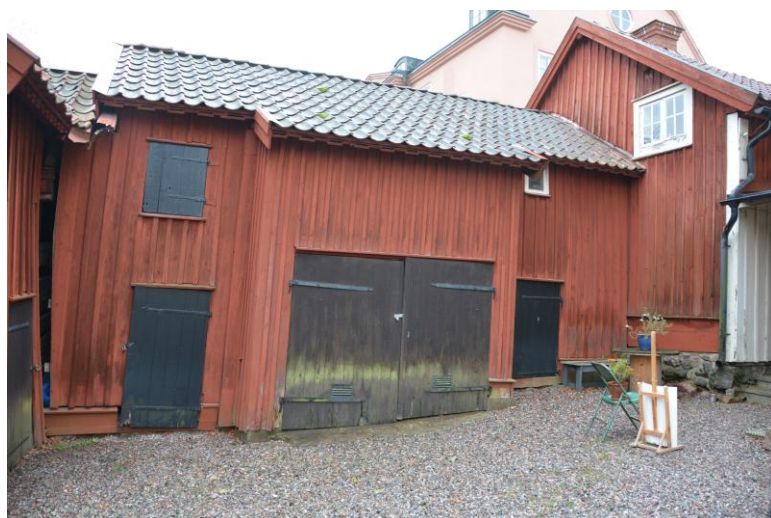
Uthus närmast 1700-talshuset, sett från gård. vlm-kmvcv-0518

Det översta huset fungerar som förråd. Det har en liggstimrad stomme med ett övre plan och tycks även ha timrade innerväggar. På en senare ritning syns att det övre planet innehåller ett rum med ingång från 1700-talshuset. Huset vilar även på samma grund som detta, kallmurad natursten. Fasaden har stående locklistpanel, målad i röd slamfärg. Mot gården finns ett utskjutande parti med en större svartmålad dubbeldörr med bandgångjärn, vilket kan ha fungerat som lider. På vardera sidan om det utskjutande partiet finns en enkel svartmålad bräddörr med bandgångjärn. På övre plan finns en lucka av samma typ. Närmast 1700-talshuset ett litet enlufts-fönster med en ruta och enkla foder. Denna del kan ha fungerat som bostad då den är avskild med en vägg. Mot Skeppargränd finns ett mindre enlufts-fönster på övre plan närmast 1700-talshuset och längre ner ännu ett, troligen från senare tid. På övre plan finns även en svart lucka med bandgångjärn. Taket är sadelformat och belagt med enkupigt lertegel.

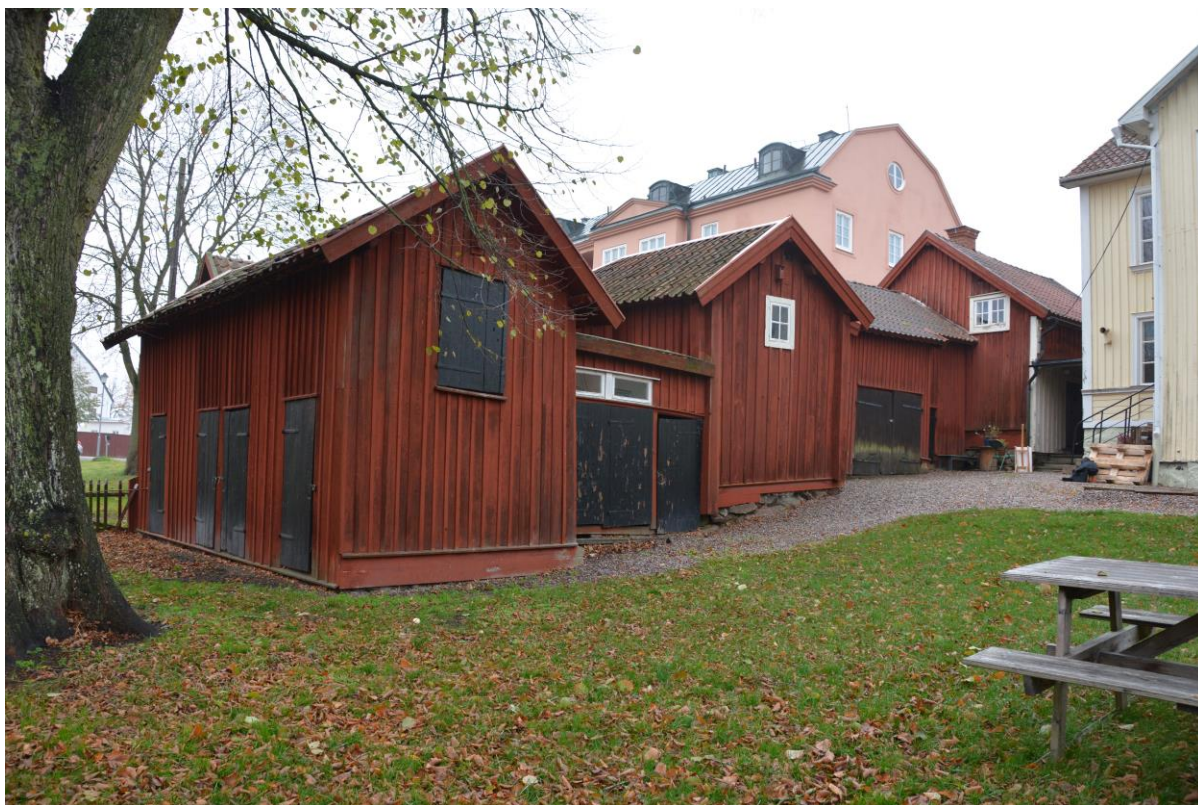
Uthusen från gården. Vlm-kmvcm-0505

Nästa byggnad är ett utedass med fyra ingångar. Det används idag då flera av byggnaderna saknar toaletter. Fasad med locklistpanel. Bredare locklist på baksidan. Svartmålade bräddörrar med bandgångjärn och enkla haspar. Tre dörrar går till dassen och en leder in på baksidan. På baksidan svartmålade luckor för latriner. Fönsterband med tre liggande enlufts-fönster. Pulpettak belagt med enkupigt lertegel. Svart häng- och stupränna. Invändigt pärlspont på väggar och trappsteg. Lockpanel i tak. Lock vid sits i trä. Två bås är målade i ljus mintgrön kulör och ett i rosa.

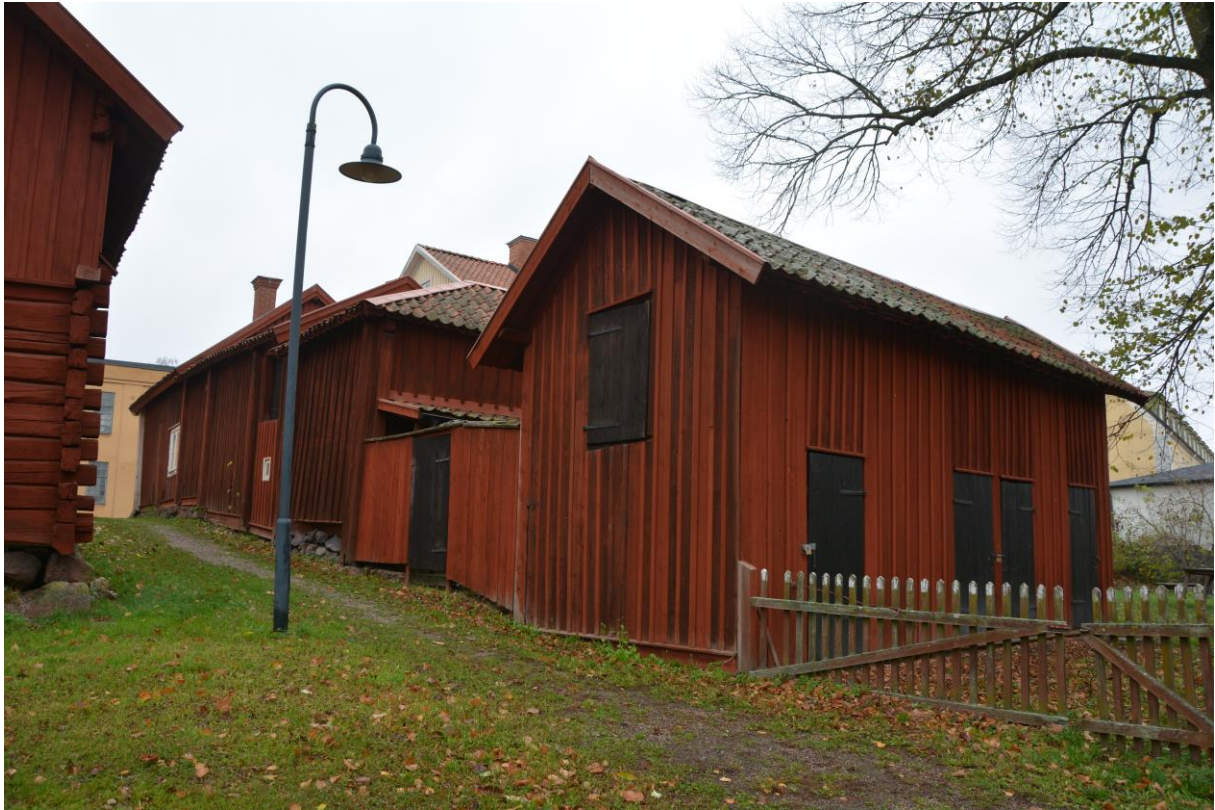
Det fjärde uthuset är byggt senast, troligen under första halvan av 1900-talet. Det är byggt i två plan med fyra ingångar till förråd på botten och ett öppet övre plan. Plankstomme med stående locklistpanel. Svartmålade bräddörrar med bandgångjärn. Luckor på övre plan mot Skeppargatan och mot gård i samma utförande. Sadeltak belagt med enkupigt lertegel. Inga golv i nedre plan, endast singel.

Uthusen sedda från Skeppargatan. Vlm-kmvcm-0591
