Del av DP Sörby 1:6

Konsekvenser av förekomst av klorerade lösningsmedel vid detaljplanering för bostäder

2020-09-11

Bolag: Structor Miljö Öst AB

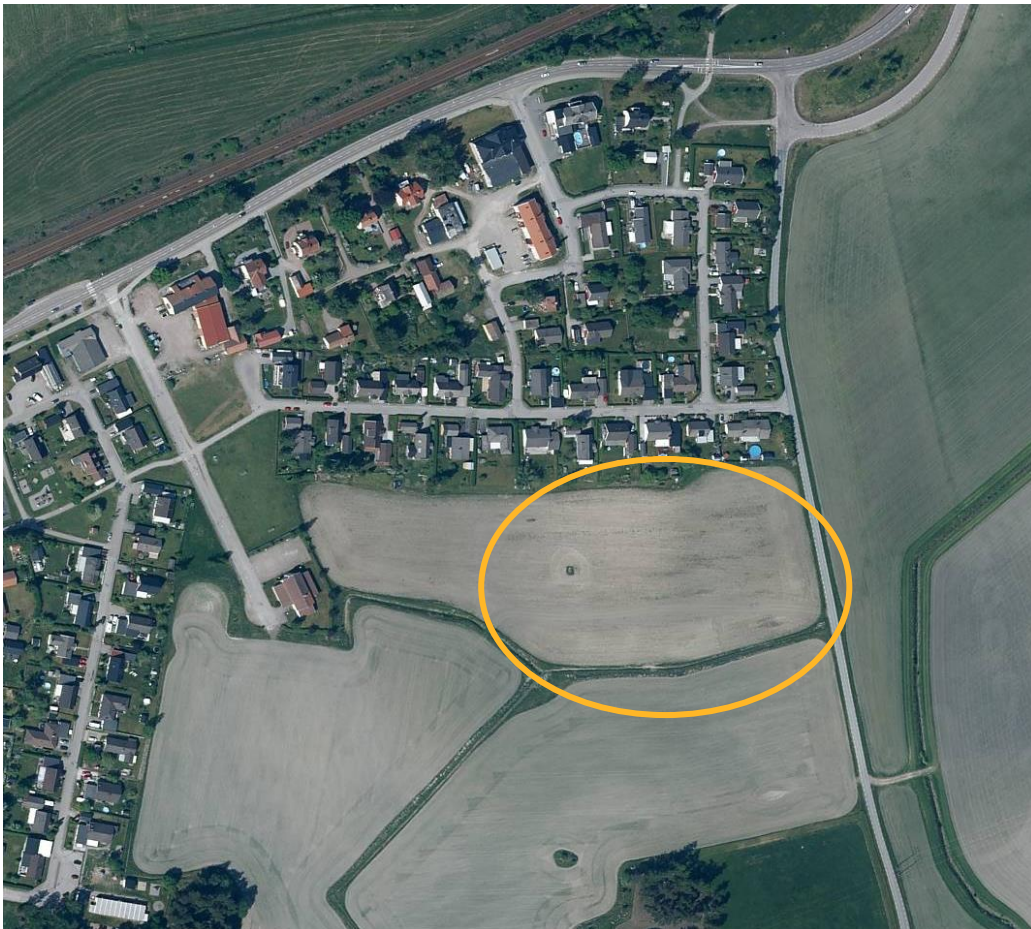
Figur 1 Ungefärligt läge för utredningsområdet för detaljplanen

Fastigheten Munktorp Sörby 1:6 ligger i de centrala delarna av tätorten Munktorp i Köpings kommun. Munktorp är beläget ca 1 mil öster om Köping i Västmanlands län. Området som avses detaljplaneras framgår av Figur 1 och angränsar till bostadsområdet längs Munkvägen i norr och med Sörbykyrkan i nordväst. Området utgörs idag av åkermark och är öppet och relativt flackt.

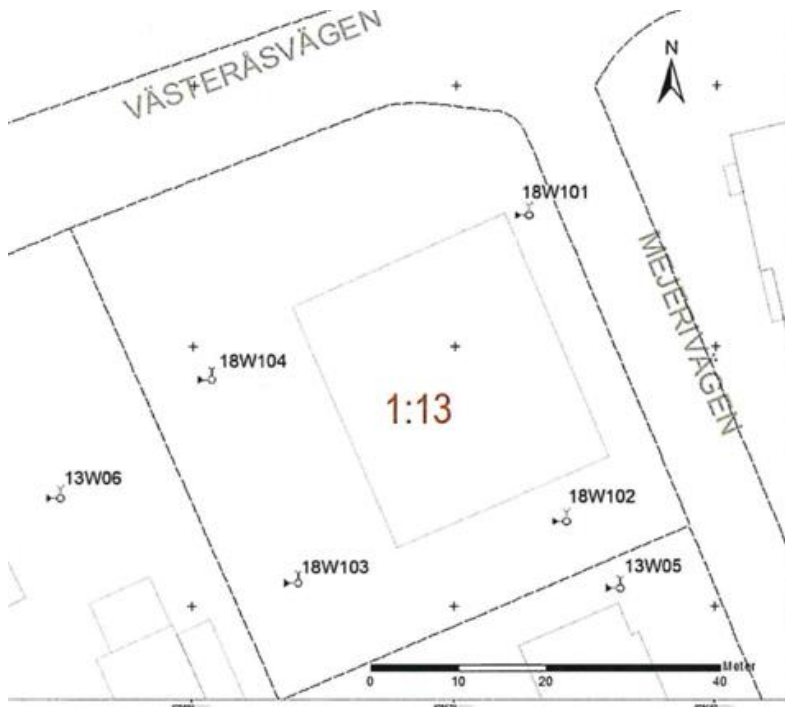
Figur 4 Provpunkter för provtagning av grundvatten på Munktorps prästgård 1:13.

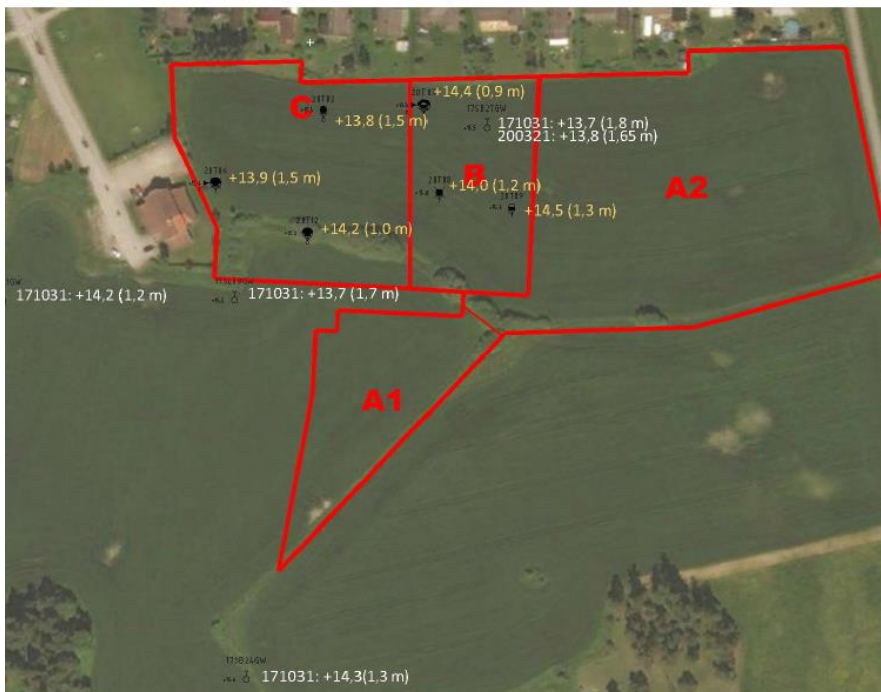
Figur 9 Beräknade grundvattennivåer i Tyrens 2020.

I Figur 9 visas beräknade grundvattennivåer från Tyrens (Tyrens 2020) vilka ligger på mellan ca 1-1,5 m u my.

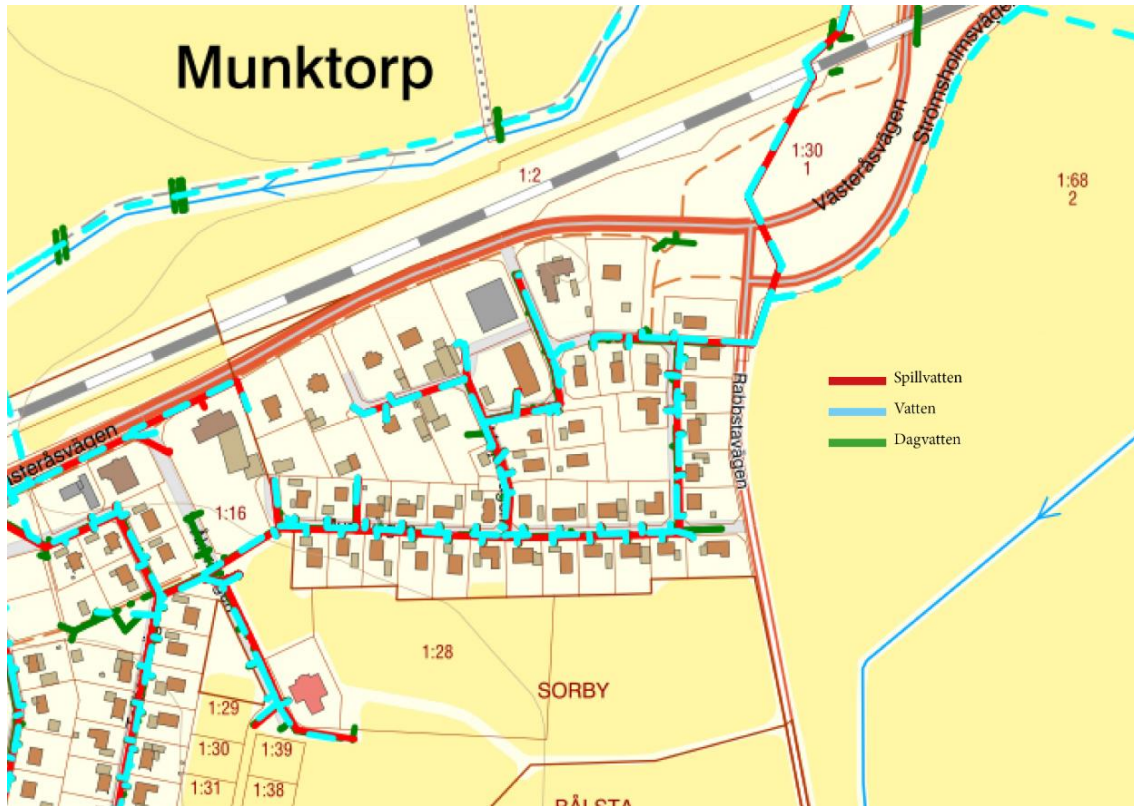
Figur 10. Ledningsdragningar som berör utredningsområdet.

I Figur 10 redovisas vilka VA-ledningar som finns i området just nu. Vid en ev. exploatering kommer ledningsnätet att byggas ut till att omfatta även det nya detaljplanområdet.

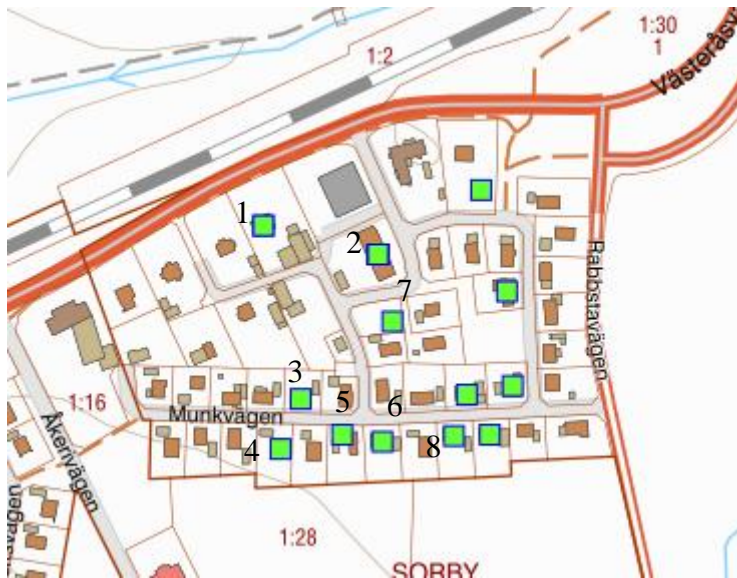
Figur 11 Energibrunnar norr om aktuellt område enligt SGU:s brunnarsarkiv.

Det har installerats ett flertal energibrunnar på området norr om aktuellt område. I Figur 11 och Tabell 1 anges energibrunnarnas placering och installationsdata.
